Impak kerja pembinaan baru terhadap bangunan sekitar: Kajian keretakan bangunan di Pusat Bandar Puchong, Selangor

Z.M. Noor¹, A.I. Che-Ani¹, M.M. Tahir¹, N.A.G. Abdullah¹, M. Surat¹

¹Jabatan Seni Bina, Fakulti Kejuruteraan dan Alam Bina,
Universiti Kebangsaan Malaysia
adiirfan@gmail.com

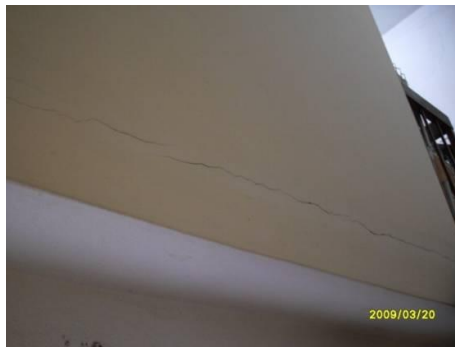
Retak melintang

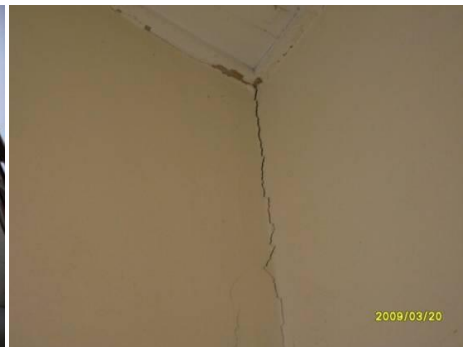
Retak menegak

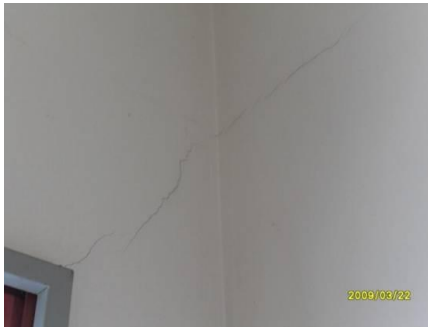
Retak pepenjuru

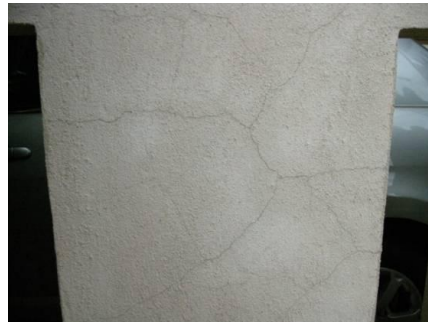
Retak rawak

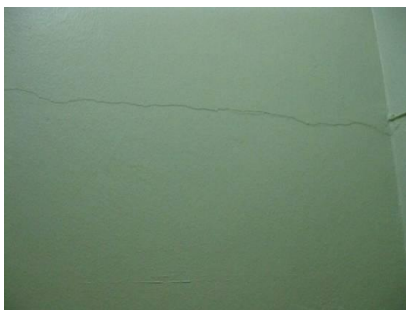
Retak sangat kecil (0.5mm lebar) pada dinding di tandas 3 Rumah 16

(Bahagian bangunan asal di tingkat bawah)

Berdasarkan Jadual 1, Jadual 2 dan Rajah 4 juga, didapati bahagian bangunan asal bagi kesemua 28 buah bangunan kajian berlaku retak sangat kecil dan retak kecil. Keretakan dijangka berpunca daripada pengembangan dan pengecutan bahan binaan akibat perubahan kandungan kelembapan dan perubahan suhu serta usia bangunan. Retak sederhana hingga retak sangat besar yang terdapat di bahagian bangunan asal pula hanya berlaku pada dinding tembok dan lantai kaki lima di anjung. Keretakan dijangka berpunca daripada reka bentuk dinding tembok dan lantai kaki lima yang sememangnya tiada asas serta mendapan tanah secara semula jadi akibat tekanan beban hidup dan beban mati contohnya berat kenderaan. Selebihnya, retak sederhana hingga retak sangat besar berlaku pada elemen-elemen bangunan di bahagian bangunan tambahan/ ubah suaian. Sementara itu, Jadual 3 menunjukkan ukuran numerik lebar retak bagi keseluruhan bangunan kajian ini.

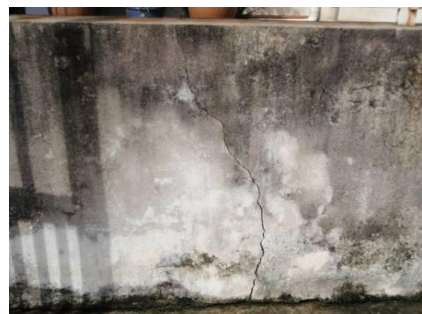
Retak kecil (3.0mm lebar) pada dinding tembok di anjung Rumah 8

(Bahagian bangunan ubah suaian di tingkat bawah)

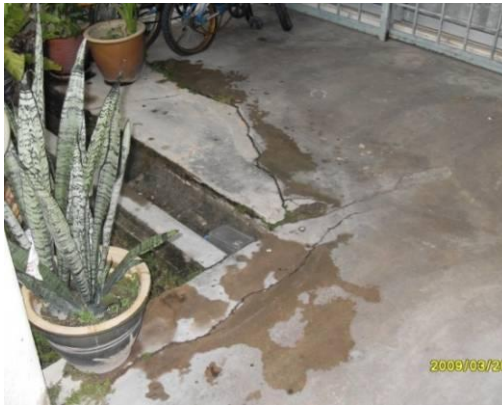
Retak sederhana (5.0mm lebar) pada lantai kaki lima di anjung Rumah 3

(Bahagian bangunan asal di tingkat bawah)

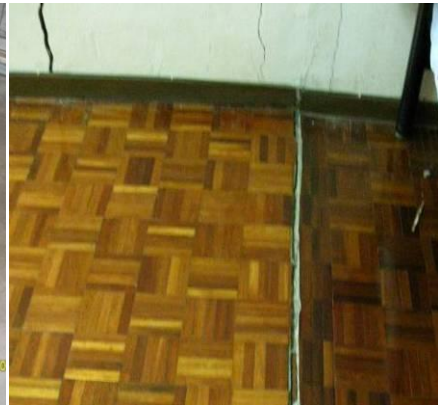
Retak besar (21.1mm lebar) pada lantai di bilik 2 Rumah 19

(Bahagian bangunan tambahan di tingkat atas)

Berdasarkan Jadual 1, Jadual 2 dan Rajah 4, didapati kategori lebar retak sangat besar berlaku sama ada pada elemen dinding atau lantai di bahagian bangunan tambahan Rumah 13, Rumah 14, Rumah 15, Rumah 16, Rumah 18 dan Rumah 19.

Tinjauan awal yang dilakukan terhadap kawasan pembinaan baru berhampiran mendapati terdapat kerja-kerja pengorekan tanah di bahagian belakang deretan bangunan-bangunan tersebut. Oleh itu, retak sangat besar tersebut dijangka berpunca daripada pergerakan tanah akibat perubahan kandungan air impak kerja-kerja pengorekan dan impak gegaran daripada hentakan mesin cerucuk pembinaan baru berhampiran. Walau bagaimanapun, Rumah 17 tidak terdapat kategori lebar retak sangat besar pada elemen bangunannya dijangka disebabkan oleh reka bentuk dan kerja pembinaan bahagian bangunan tambahan yang berkualiti. Maklumat-maklumat dan dokumen-dokumen awal yang diperoleh menunjukkan dalam deretan tujuh buah bangunan tersebut, didapati hanya Rumah 17 sahaja yang mempunyai kelulusan pelan bangunan bagi sambungan dan ubah suaian rumah kediaman daripada MPSJ.

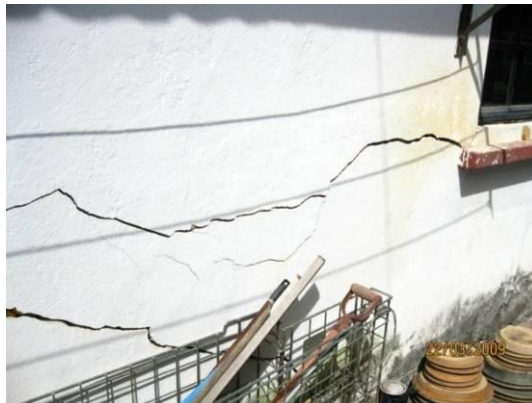
Retak sangat besar (37.9mm lebar) pada dinding di bilik utiliti Rumah 13

(Bahagian bangunan tambahan di tingkat bawah)

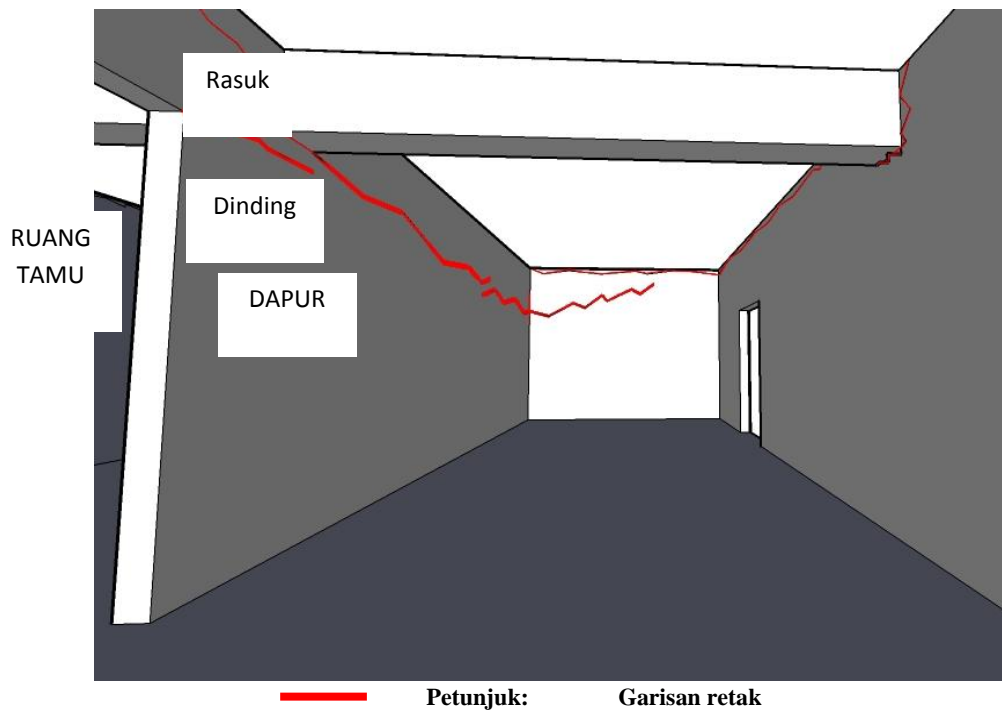
Rajah 6: Lakaran keretakan di dapur Rumah 16.

Berdasarkan Rajah 5, komponen-komponen bangunan yang bersebelahan antara satu sama lain berkongsi beberapa elemen bangunan yang sama seperti dinding, rasuk dan tiang. Oleh itu, apabila berlaku keretakan sepanjang sambungan di antara dinding dengan rasuk di ruang tamu, keretakan juga berlaku sepanjang sambungan di antara dinding dengan rasuk di dapur kerana kedua-dua komponen tersebut berkongsi dinding dan rasuk menggalas beban yang sama. Walau bagaimanapun, keretakan yang berlaku bukanlah retak tembus dan dijangka berpunca daripada perbezaan koefisien pengembangan bahan-bahan binaan tersebut. Rajah 6 menunjukkan contoh lakaran keretakan sepanjang sambungan di antara dinding dengan rasuk di dapur rumah 16. Keretakan yang sama juga telah berlaku sepanjang sambungan di antara dinding dengan rasuk di ruang tamu.
