Impak kerja pembinaan baru terhadap bangunan sekitar: Kajian keretakan bangunan di Pusat Bandar Puchong, Selangor

Z.M. Noor¹, A.I. Che-Ani¹, M.M. Tahir¹, N.A.G. Abdullah¹, M. Surat¹

¹Jabatan Seni Bina, Fakulti Kejuruteraan dan Alam Bina,
Universiti Kebangsaan Malaysia
adiirfan@gmail.com

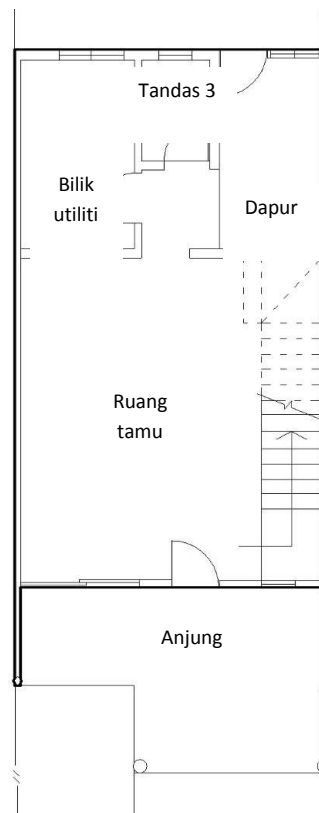
Rajah 5: Lakaran pelan lantai tingkat bawah Rumah 11.

Berdasarkan Rajah 5, komponen-komponen bangunan yang bersebelahan antara satu sama lain berkongsi beberapa elemen bangunan yang sama seperti dinding, rasuk dan tiang. Oleh itu, apabila berlaku keretakan sepanjang sambungan di antara dinding dengan rasuk di ruang tamu, keretakan juga berlaku sepanjang sambungan di antara dinding dengan rasuk di dapur kerana kedua-dua komponen tersebut berkongsi dinding dan rasuk menggalas beban yang sama. Walau bagaimanapun, keretakan yang berlaku bukanlah retak tembus dan dijangka berpunca daripada perbezaan koefisien pengembangan bahan-bahan binaan tersebut. Rajah 6 menunjukkan contoh lakaran keretakan sepanjang sambungan di antara dinding dengan rasuk di dapur rumah 16. Keretakan yang sama juga telah berlaku sepanjang sambungan di antara dinding dengan rasuk di ruang tamu.

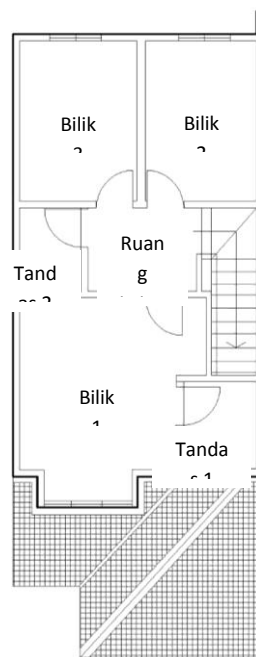
Rajah 7: Lakaran pelan lantai tingkat atas Rumah 11.

Di samping itu, didapati terdapat hubungan signifikan antara ruang keluarga dengan bilik 1, ruang keluarga dengan bilik 2 dan bilik 2 dengan bilik 3. Ini disebabkan oleh kedudukan komponen-komponen tersebut adalah bersebelahan antara satu sama lain di tingkat atas bangunan. Tingkat atas bangunan mengandungi komponen ruang keluarga, bilik 1, bilik 2, bilik 3, tandas 1 dan tandas 2. Rajah 7 menunjukkan contoh lakaran pelan lantai tingkat atas salah sebuah bangunan kajian iaitu Rumah 11. Berdasarkan Jadual 5 juga, didapati tiada hubungan signifikan antara mana-mana komponen tingkat bawah dengan komponen tingkat atas bangunan dan ini sejajar dengan koefisien korelasi seperti dalam Jadual 4 iaitu tiada hubungan signifikan antara aras-aras bangunan. Jadual 6 pula menunjukkan koefisien korelasi antara lokasi-lokasi bangunan bagi keseluruhan bangunan kajian ini.
